Il fonte battesimale (XVI sec.)

della Chiesa di S. Giovanni Battista
in San Gemini

Note di restauro n. 2

il restauro del fonte battesimale: metodologia e materiali

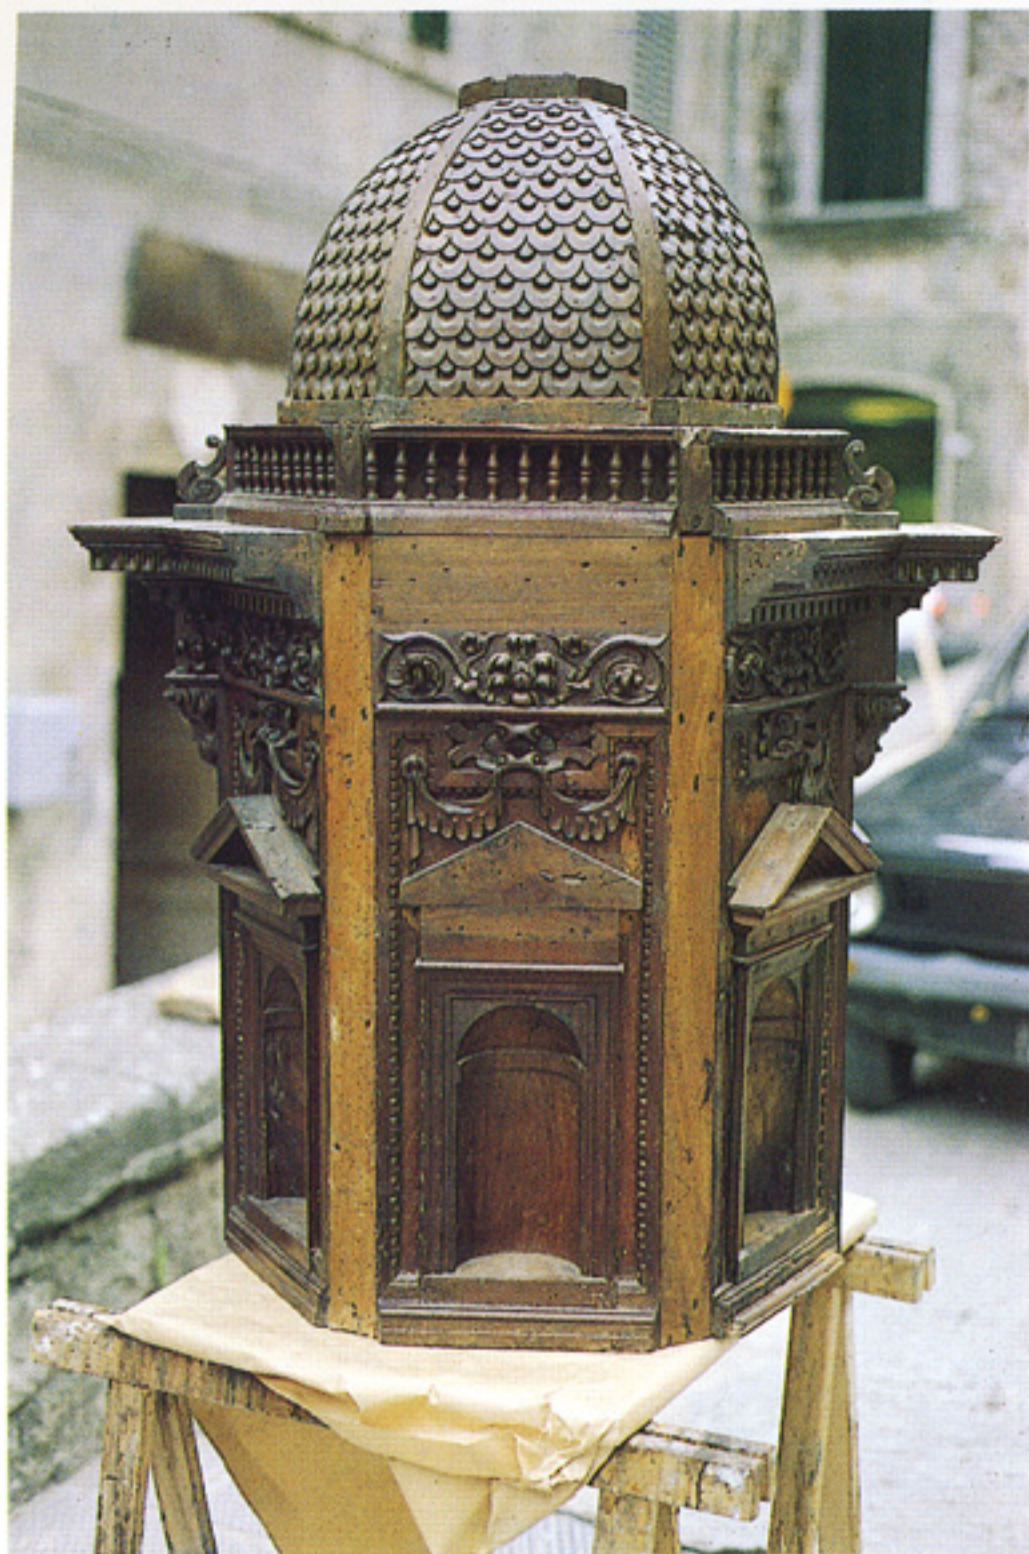
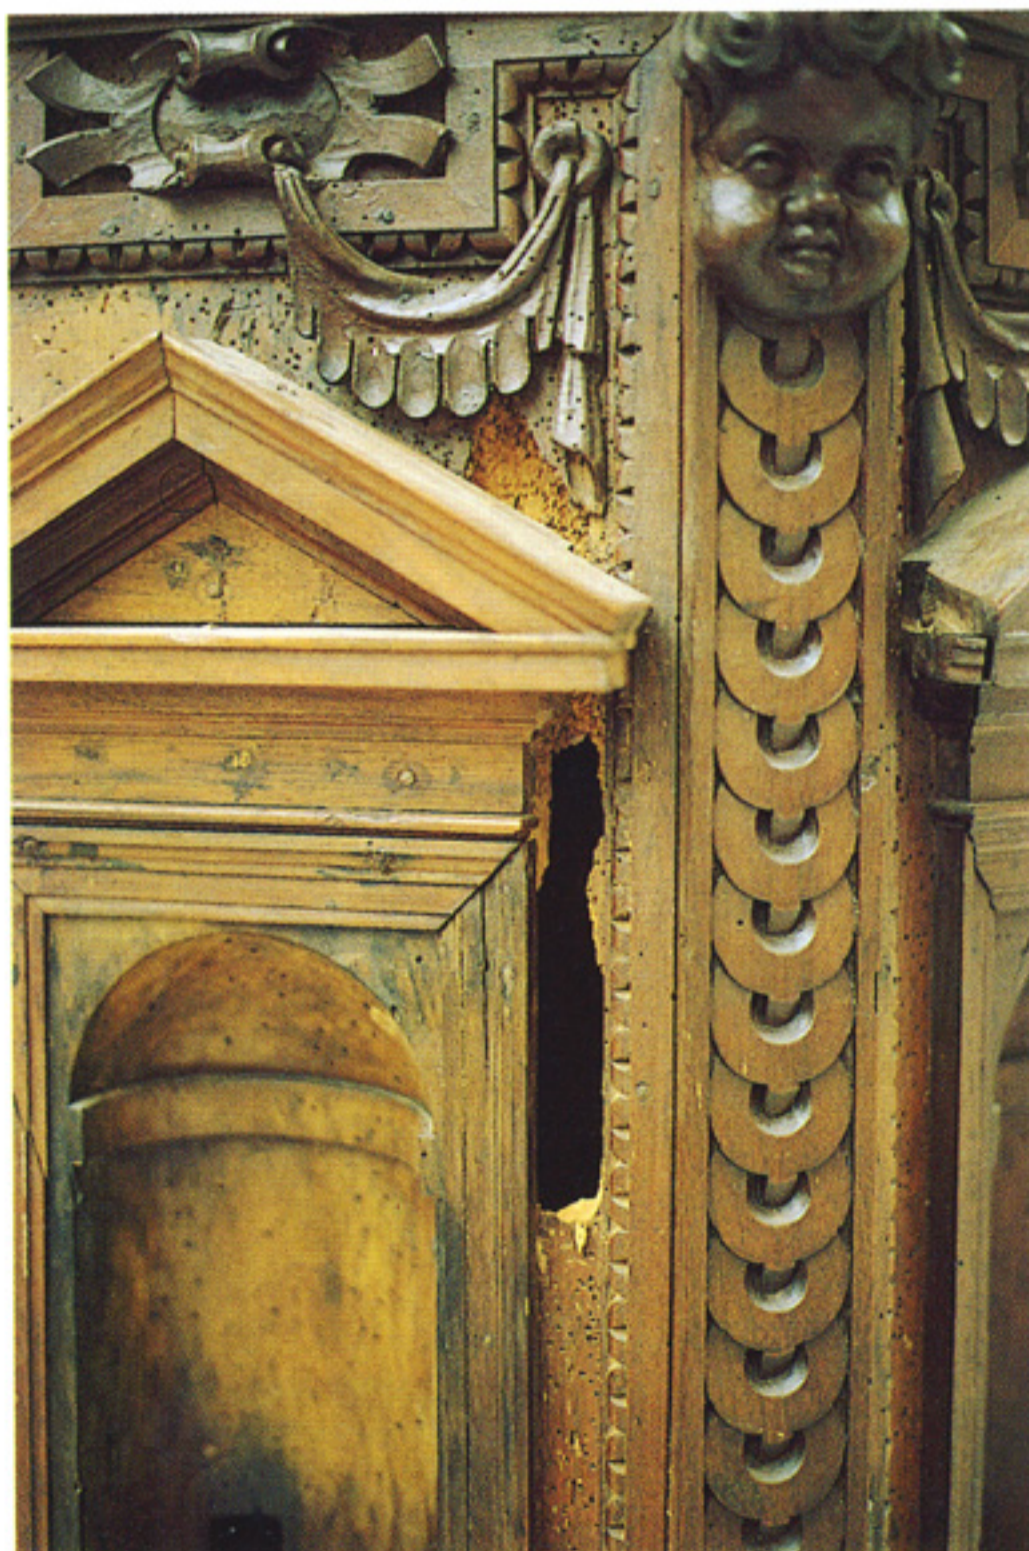
Stato di conservazione prima del restauro

La permanenza della copertura lignea del fonte battesimale nell'ambiente umido della chiesa ha causato nel tempo l'indebolimento della struttura e dei collanti causando da un lato il distacco di parte degli intagli e delle modanature che nel corso del tempo è andata perduta e, fattore più grave, ha favorito un intenso attacco di anobidi i quali, dopo aver eroso quasi totalmente un fronte del tamburo poligonale si erano diffusamente distribuiti su tutta la superficie lignea. Il grave stato di degrado era celato da una carta ottocentesca applicata come fodera.

Vecchi restauri e manutenzioni d'emergenza hanno salvato da perdita sicura alcuni intagli e cornici ma l'uso improprio di viti e chiodi in ferro ha tuttavia provocato spaccature e ammaccature del legno. Le verniciature, inoltre, a base di colle organiche, olio ed altre sostanze non identificate avevano alterato notevolmente l'aspetto cromatico dell'essenza di noce e in taluni casi erano così spesse da occludere i profondi e delicati intagli.

La prima fase d'intervento ha pertanto comportato la pulitura delle superfici con mezzi meccanici ove necessario previo ammorbidimento delle sovrapposizioni e l'uso di sverniciatore neutro anche all'interno dopo aver rimosso la carta di foderatura.

Il manufatto è stato sottoposto quindi alla disinfestazione, ripetuta due volte nell'arco di quattro mesi, con fumogeni in camera stagna e ad imbibizione con PER-XIL dato a pennello. Il consolidamento a PARALOID B 72 in diluente nitro ha interessato le parti gravemente danneggiate dall'azione degli insetti xilofagi mentre quelle giudicate irrecuperabili sono state sostituite con inserti in noce stagionato. Gli intagli distaccati o mobili sono stati incollati, le modanature più grandi fissate con piccoli perni in legno, le fenditure risanate con tasselli. Sono stati infine ricollocati nella loro posizione originale un frontespizio ed altri piccoli intagli rimontati in posti non pertinenti.

Per equilibrare le forme della struttura architettonica compromesse dalla perdita di notevoli porzioni della trabeazione e di altri elementi si è ritenuto opportuno procedere alla ricostruzione delle stesse usando legno di noce affine per venatura e consistenza senza riproporre tuttavia gli intagli.

La lucidatura, infine, è stata effettuata con miscela a base di olio di lino cotto, cera vergine d'api e cera carnauba.

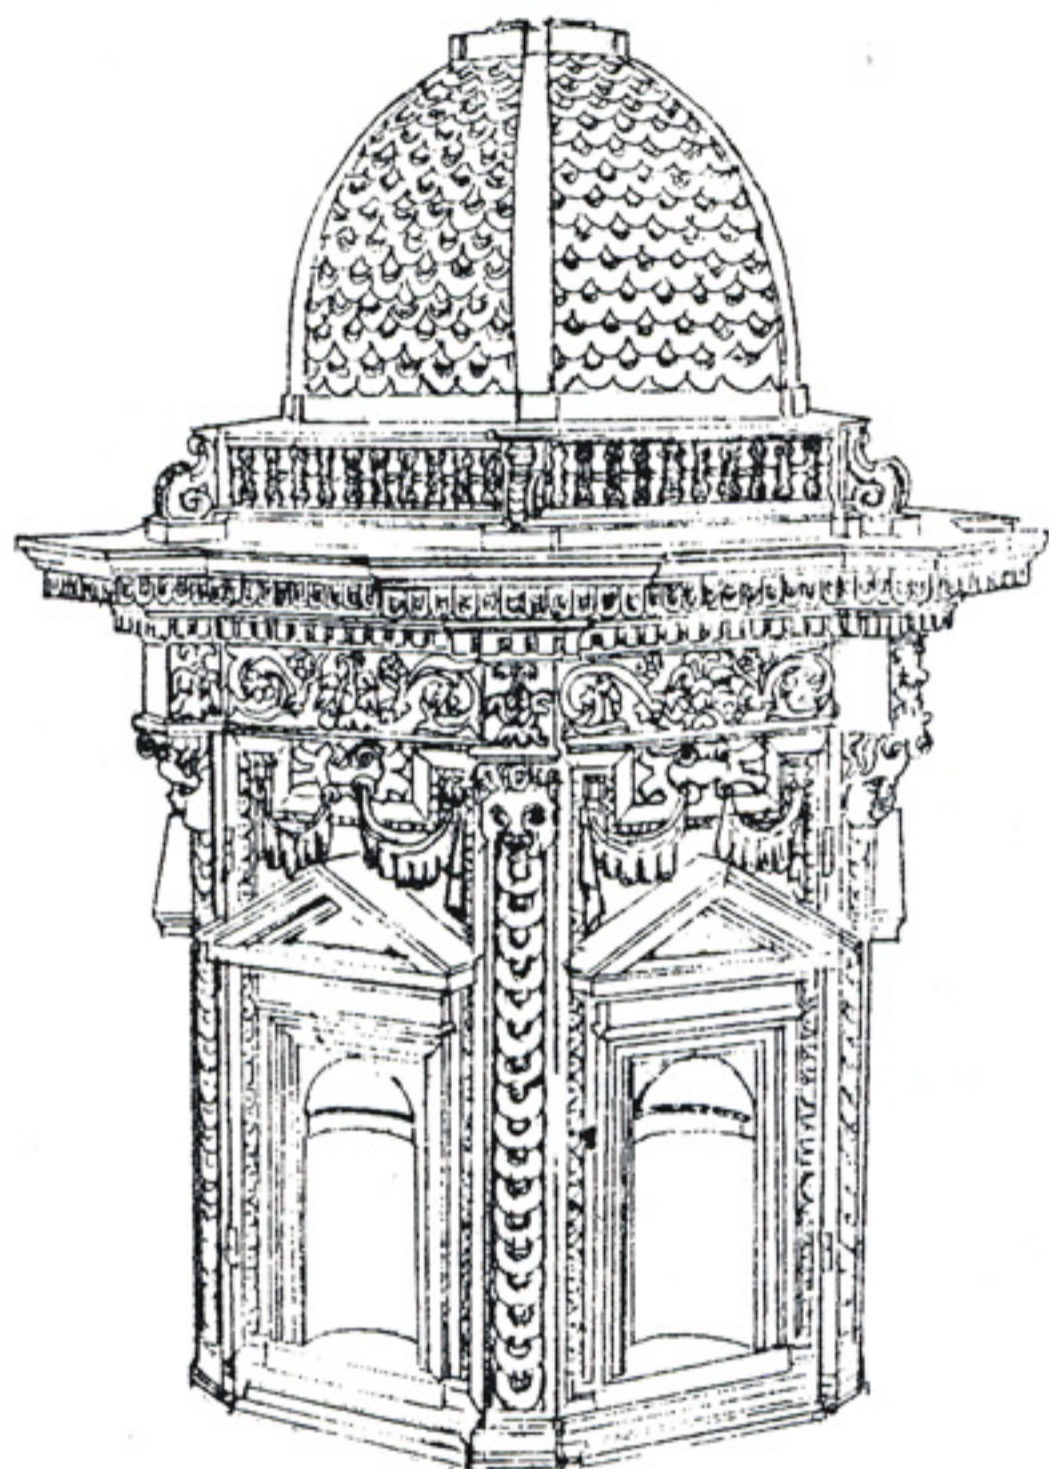
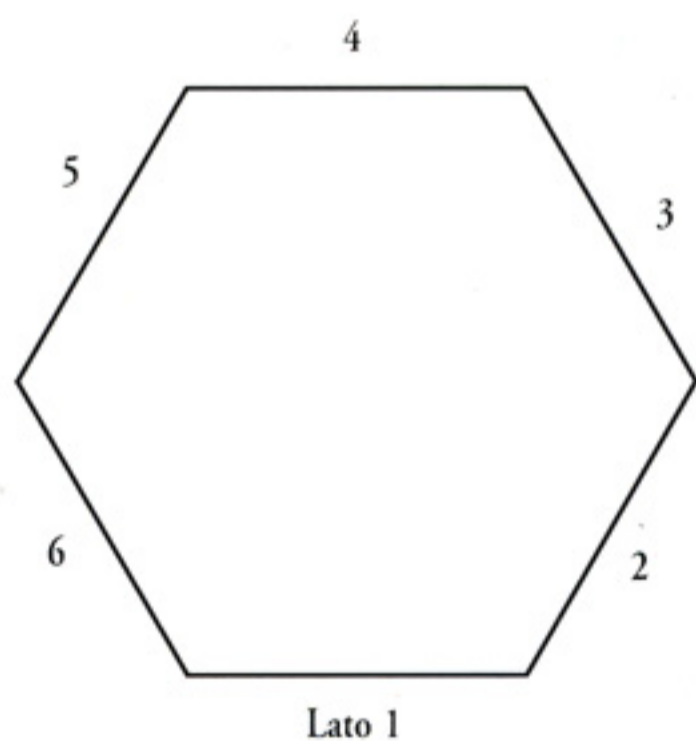
- Parti della struttura danneggiate o mancanti ricostruite
- Elementi decorativi perduti
