San Gemini

Chiesa di San Giovanni Battista

Facciata occidentale (settore centrale)

Note di restauro n. 7

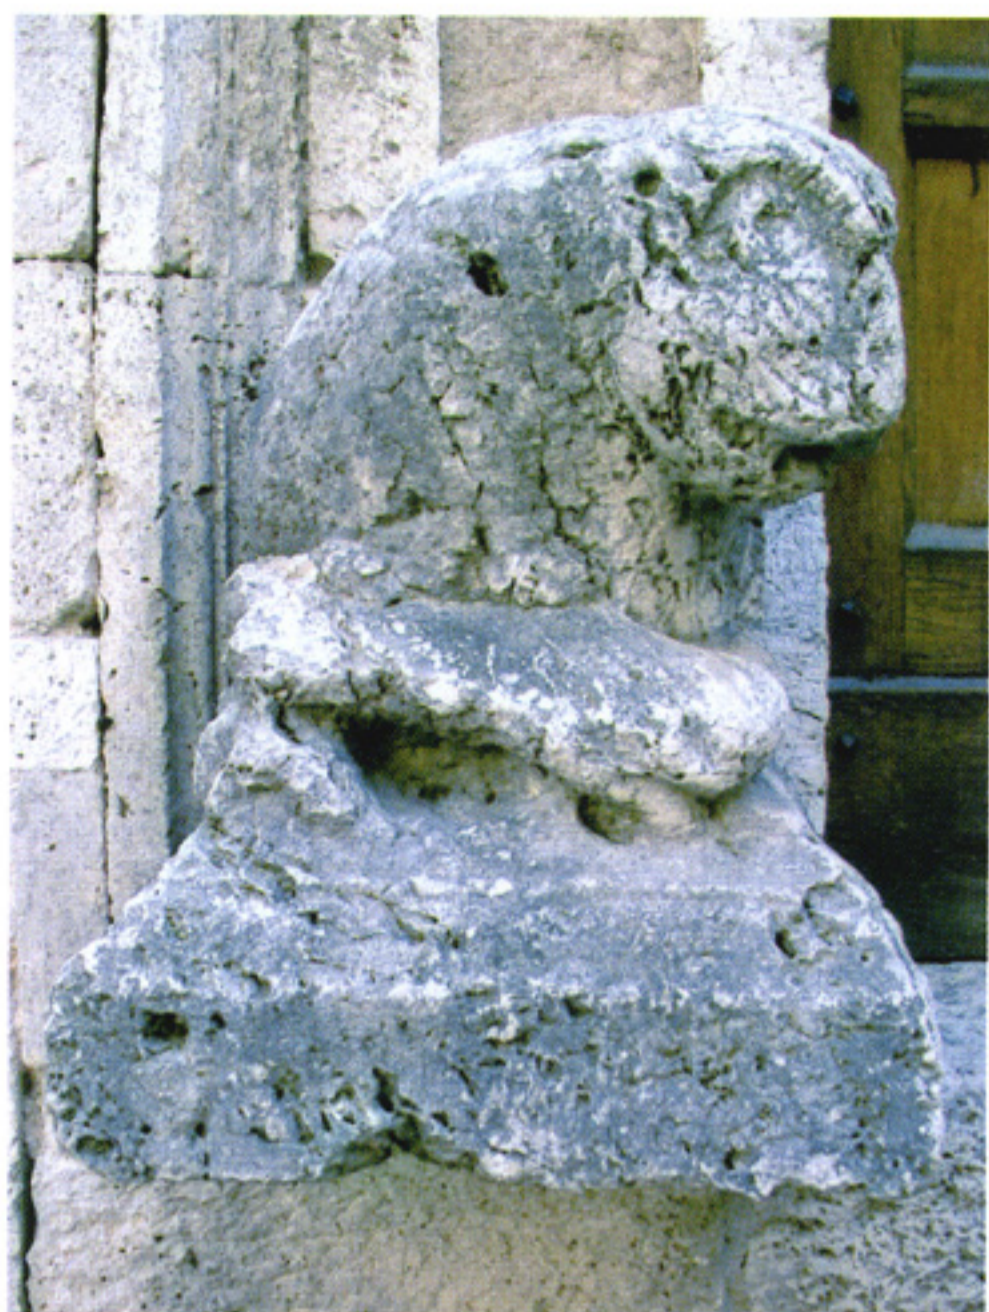
Sulla gran parte della superficie si riscontrava una patina di origine biologica dovuta a colonie algali di colore grigiastro con una forte crescita di alghe e muschi nella zona inferiore localizzata sugli scalini, soprattutto quelli messi in opera nell'intervento di restauro del 1973, e sui due leoni. Nei primi le superfici sono rese particolarmente scabrose per il trattamento finale ottenuto con la sola sabbia mentre l'effetto della pioggia, alla quale le sculture sono esposte, e conseguente ristagno dell'acqua hanno prodotto un avanzato fenomeno di pitting, evidenziato da cavità prodotte dalla rugosità superficiale. Sulle due file di blocchi originali, costituenti la soglia del portale ed il primo scalino si osservava una superficie a tratti molto liscia in cui erano riconoscibili forme tondeggianti: sono le tipiche forme dei talli di lichene il cui

processo di metabolismo dà luogo a un'azione estremamente corrosiva nei confronti del substrato lapideo. Altra patina superficiale, riscontrabile su tutta la superficie ma con spessori diversi, era quella dovuta all'accumulo di polveri di particolato atmosferico inquinato; laddove le superfici sono più esposte all'azione di dilavamento della pioggia questo deposito viene periodicamente rimosso senza possibilità di accumulo a differenza di quelle più interne, vedi la cornice ad ovuli e piattabanda sottostante della lunetta, l'architrave ed i piedritti del portale.

Dove poi le superfici sono ancora più protette si riscontrava la formazione di vere e proprie croste nere che impedivano di distinguere forme e colori delle tessere musive presenti sulla faccia interna dell'architrave del portale e dalla metà in su dei piedritti.

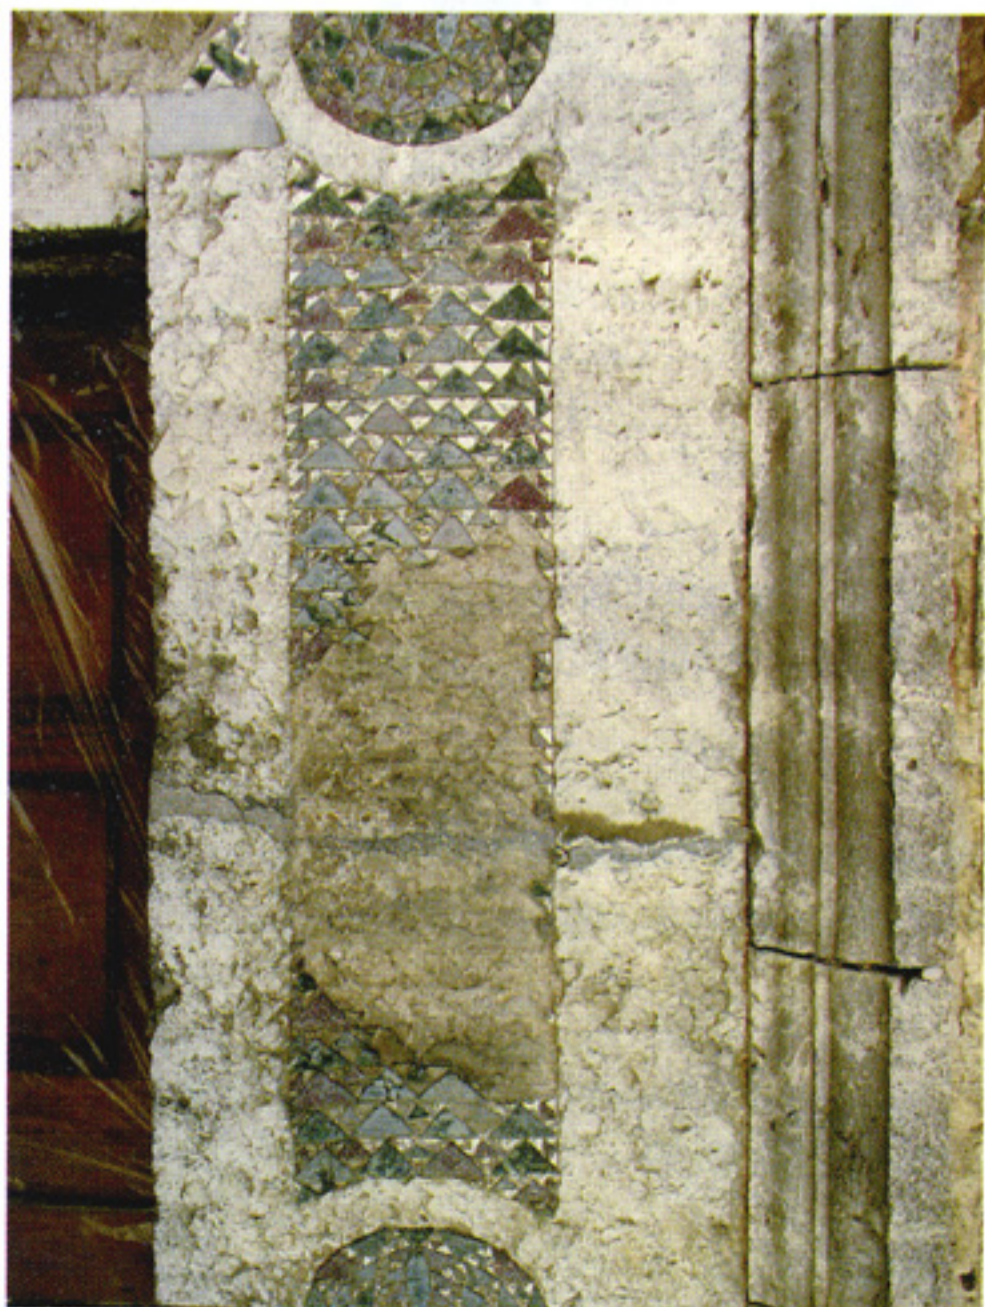
Una sovrapposizione non originale era presente sugli elementi di rifacimento della bifora e in quasi

tutta l'area del paramento murario al di sopra di questa, ove si era conservata grazie alla protezione data dalla sporgenza della tettoia. Per ultimo, ma non per ordine di importanza, va citata l'azione dei sali i cui effetti deleteri sono attivati dalla presenza sia di acqua piovana che di umidità ambientale. Quest'ultima, nei momenti in cui si creano le condizioni ideali, favorisce la formazione di un velo di acqua di condensa, quasi sempre abbinato alla deposizione di particelle di materiale inquinato. I fenomeni di degradazione che ne derivano consistono da una parte nella formazione di incrostazioni di vario spessore e colore (nel caso di sali poco solubili o insolubili), ad esempio la tenace pellicola bianco-giallastra che ricopriva le tessere superstiti, dall'altra in un'azione disgregatrice (nel caso di sali solubili o deliquescenti) riscontrabile nella malta di allettamento della decorazione musiva del portale e del riquadro con decorazione mistilinea posto al culmine della facciata, fenomeno che ha causato il distacco e quindi la perdita della maggior parte delle tessere.

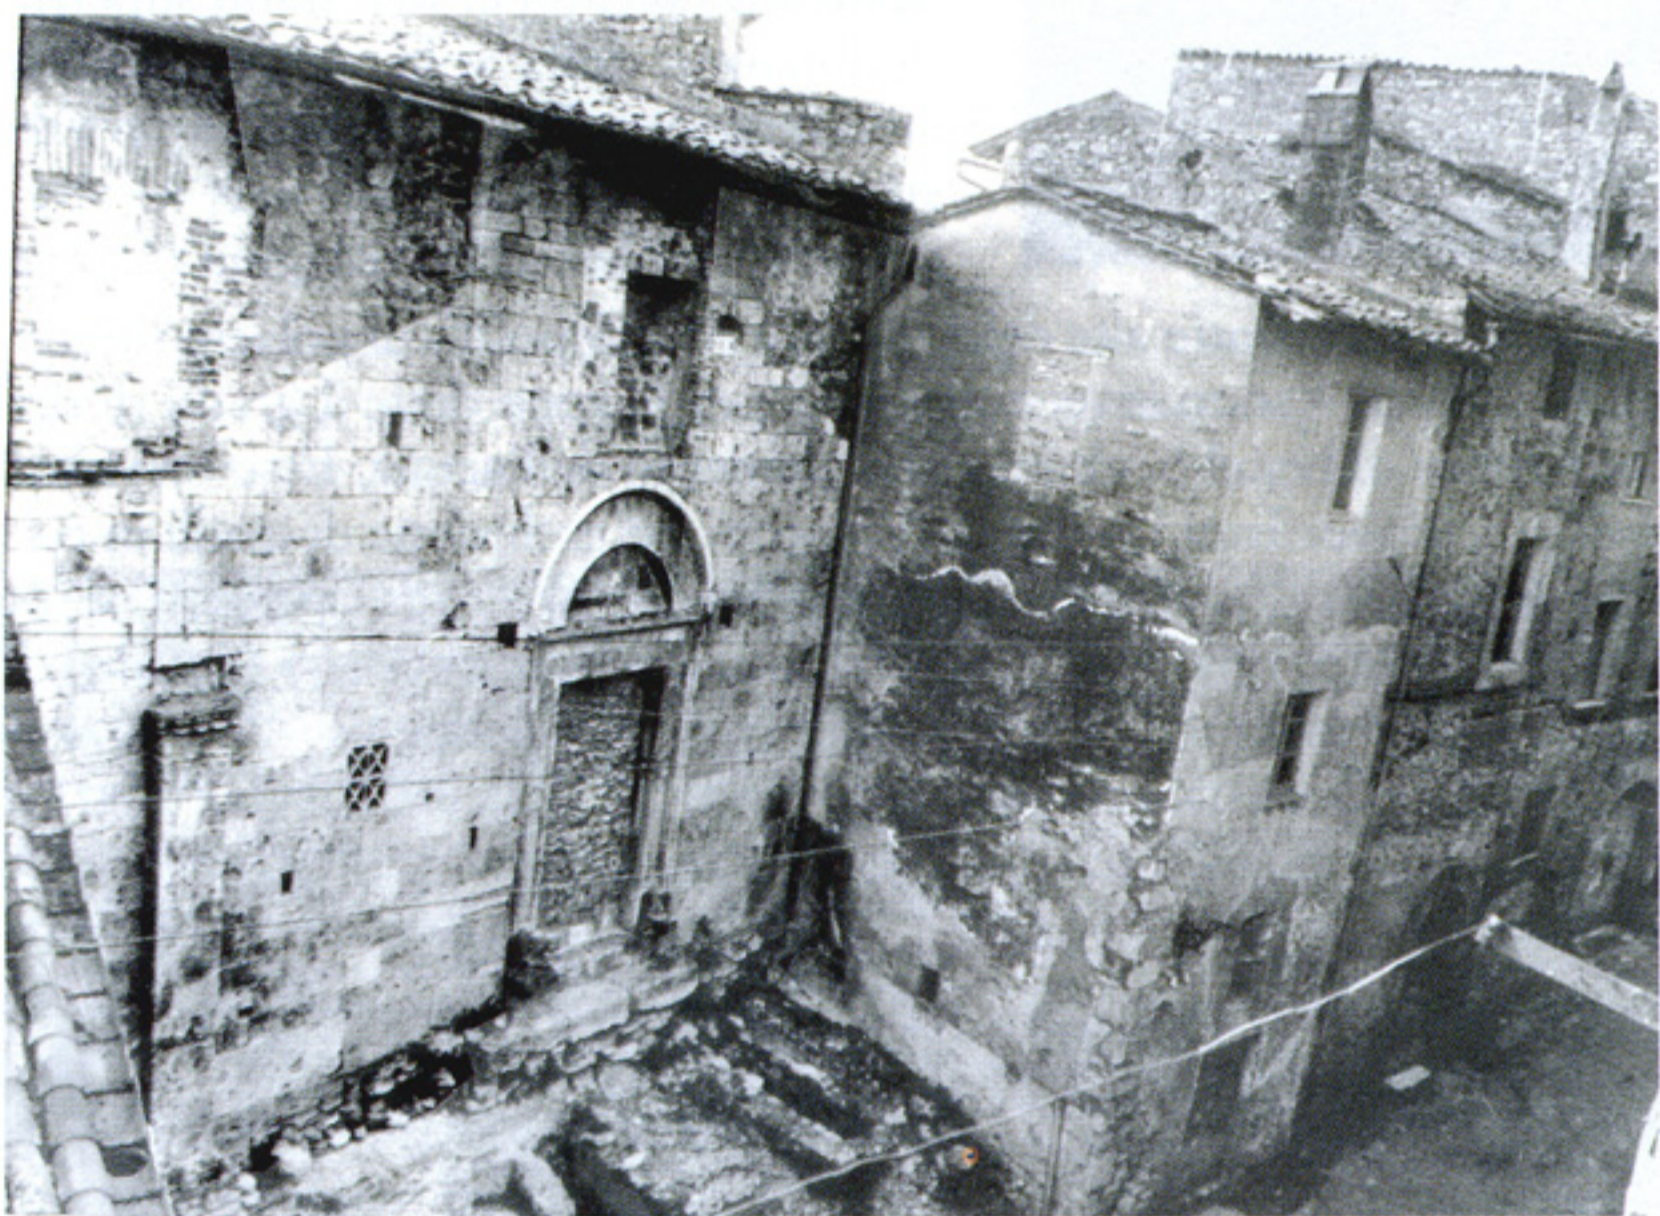
presenza della malta precedentemente descritta a livelli più profondi nei giunti. Nella documentazione fotografica risalente alla fine degli anni '60 del secolo scorso, oltre all'edificio addossato all'estremità destra della facciata, è evidente uno spazio corrispondente all'area della bifora, la cui tamponatura insieme a quella del portale verrà rimossa nei lavori effettuati nel 1973, congiuntamente alla demolizione l'adiacente fabbricato, dove verranno impiegati due elementi lapidei in marmo con semicolonna nella faccia interna, dei quali uno con decorazione cosmatesca, ed altri con semplici modanature utilizzati per la creazione di una bifora realizzata in malta cementizia scialbata per uniformarsi al grigio del marmo. Le altre due aree di sicuro rifacimento sono la terminazione a cuspide della facciata dove si inserisce il riquadro di riuso con partizione mistilinea e decorazione cosmatesca, e quella relativa alla parte inferiore dell'edificio con la costruzione della gradinata d'accesso. In esse si utilizza un travertino di differente qualità, i blocchi sono di dimensioni ridotte e viene impiegata una malta cementizia nei giunti che ora hanno una maggiore larghezza.

*Facciata occidentale della Chiesa di San Giovanni Battista in San Gemini,
negli anni '60.*
