Fontana monumentale di piazza San Francesco

Note di restauro n.6

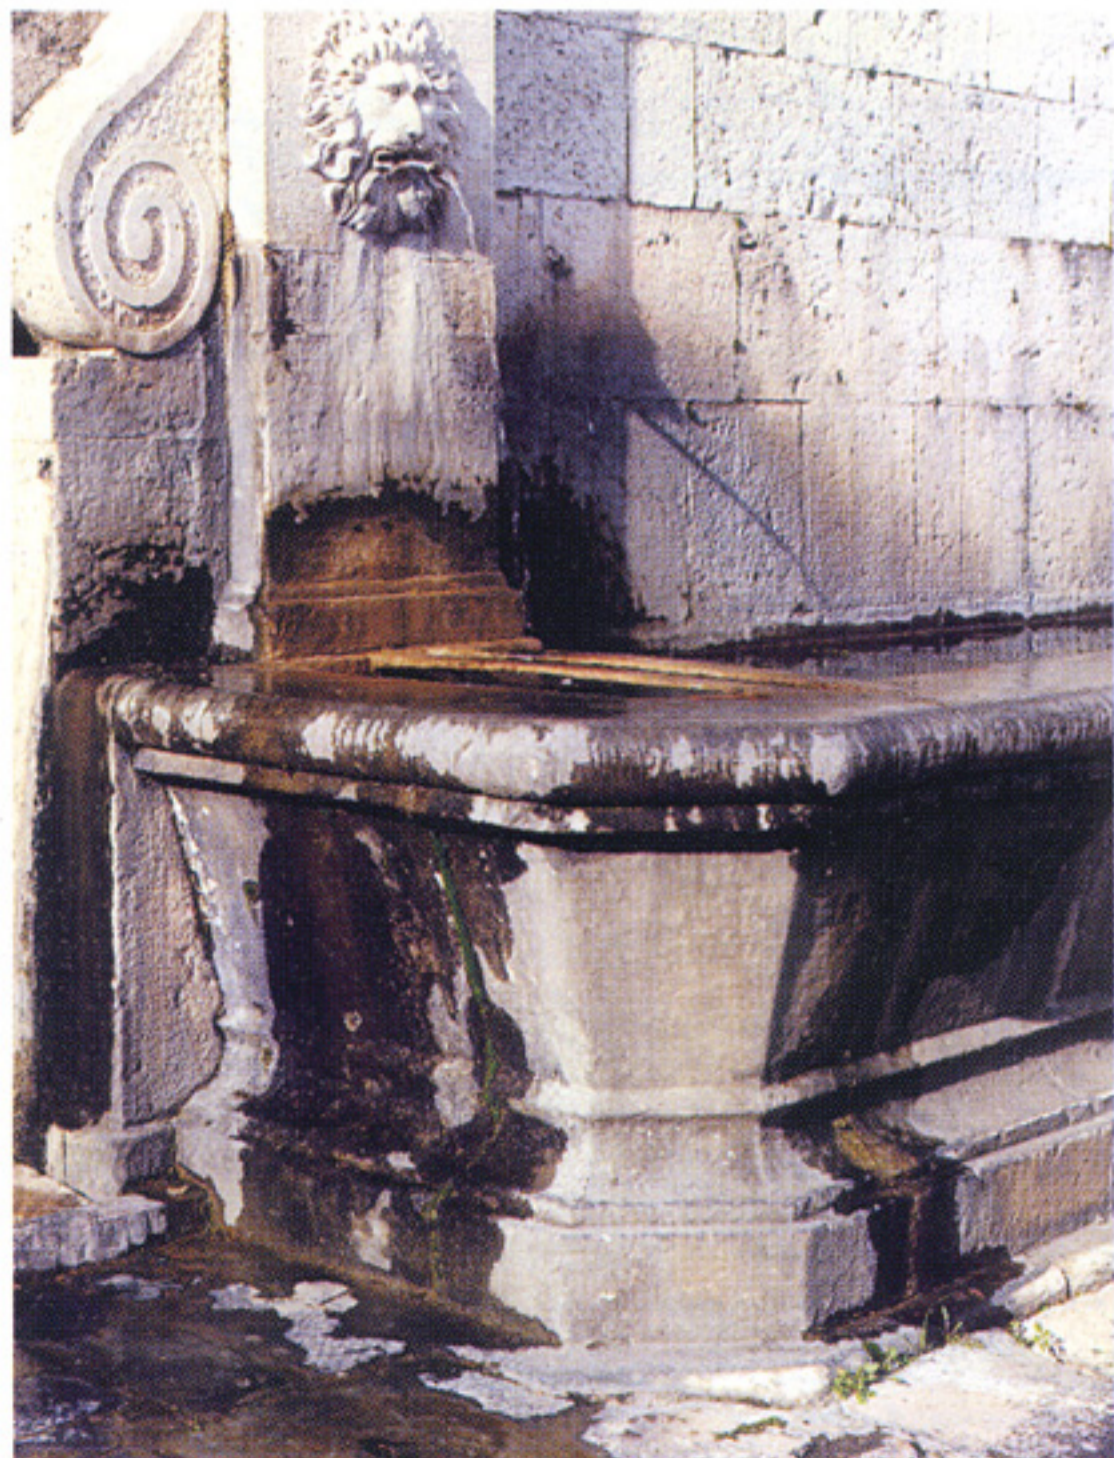
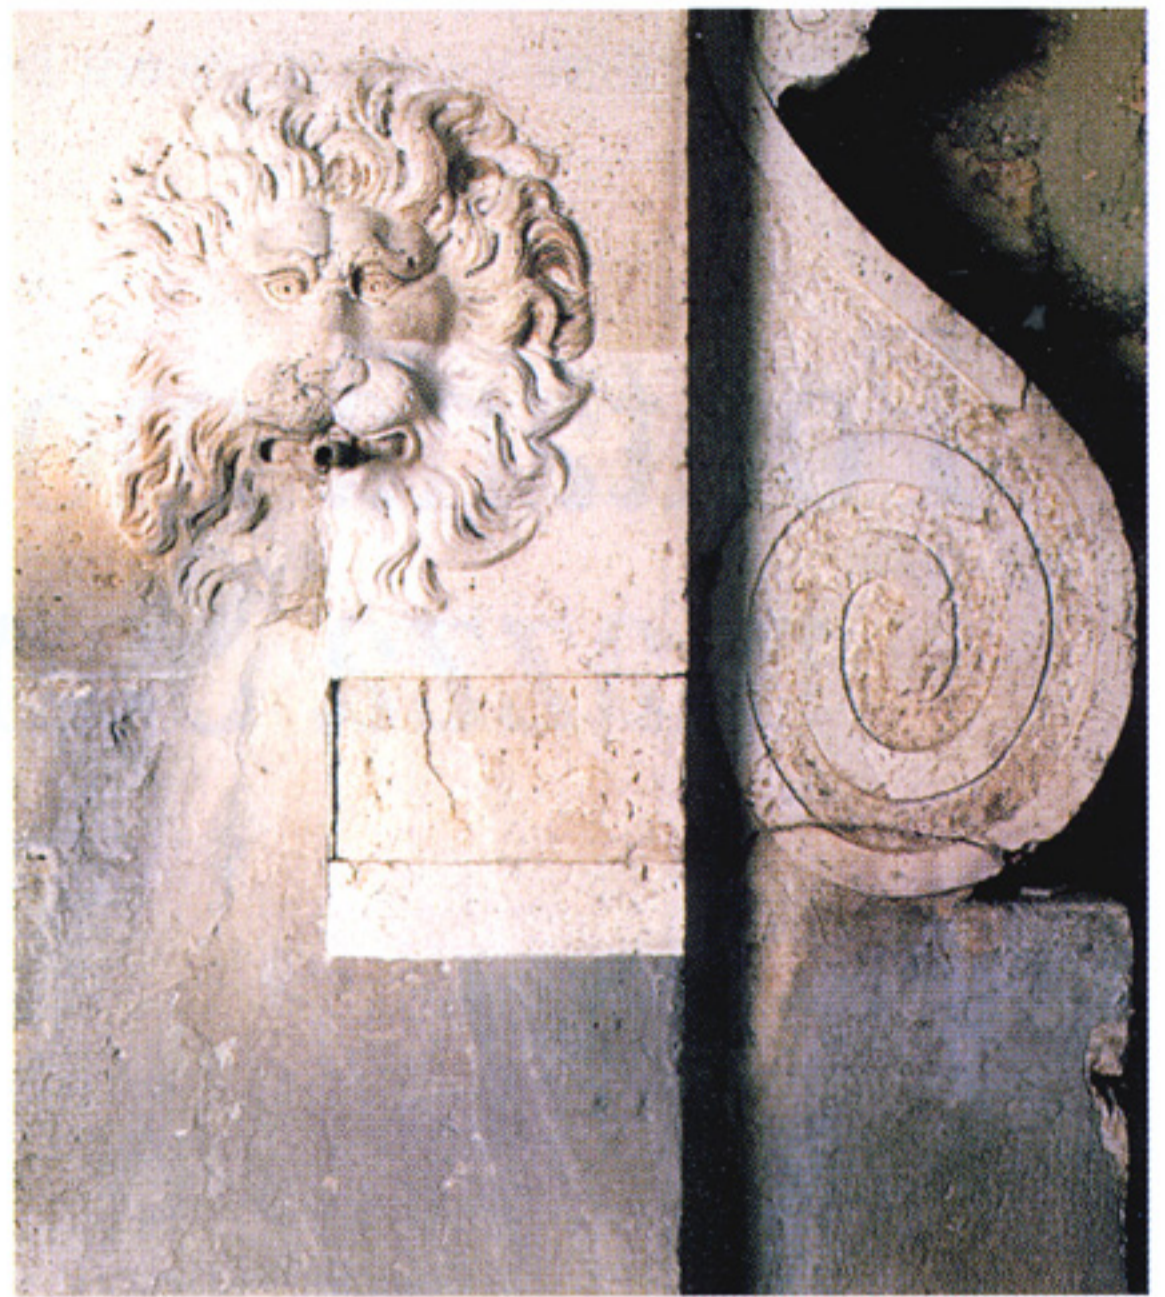
La pavimentazione esterna era gravemente disse-

stata e avallata, avendo perduto ogni funzione di convogliamento delle acque meteoriche e deflusso delle stesse nel sistema fognario, oltre a presentare in più punti residui di malte cementizie e catrame. Gravemente compromessi, poi, i sistemi di adduzione e scarico dell'acqua, il primo perché assicurato da una linea vecchia ed insufficiente, il secondo perché completamente ostruito. L'intervento si poneva come obiettivo finale il ripristino della funzionalità del monumento, a partire dal restauro conservativo del materiale costituente la vasca e la retrostante parete, revisionando quindi il piano di calpestio circostante e sostituendo, infine, gli impianti di adduzione e scarico dell'acqua. A livello superficiale si è effettuato un trattamento di debiotizzazione per la risoluzione della presenza di microflora, seguito dalla rimozione meccanica delle spesse ed estese concrezioni calcaree operata con specifica strumentazione pneumatica; a questa è seguito il consolidamento di microfratture e di coesione del materiale costitutivo, quindi la stuccatura di vacuoli, lacune e soluzioni di continuità tra i blocchi e per ultimo, la stesura di un protettivo. Si è provveduto ad effettuare, inoltre, la impermeabilizzazione interna della vasca. La pavimentazione esterna è stata quasi completamente rimossa e, previa revisione e ripristino del piano d'allettamento, variato in funzione della nuova pendenza, riposato ogni blocco

nel rispetto dell'originaria collocazione. Per quanto concerne l'impianto di adduzione dell'acqua esso è stato completamente sostituito da un dispositivo magnetico anticalcare con la presenza di un filtro per la potabilità dell'acqua; l'impianto di scarico è stato migliorato con tubazioni di adeguata grandezza e con la creazione di più pozzetti interrati al fine di consentire l'ispezione, la pulizia e la decantazione.
