Madonna con Bambino tra i SS. Stefano e Sebastiano (XV sec.)

Chiesa di S. Maria de Incertis

Note di restauro n. 4

Il restauro degli affreschi: metodologia e materiali

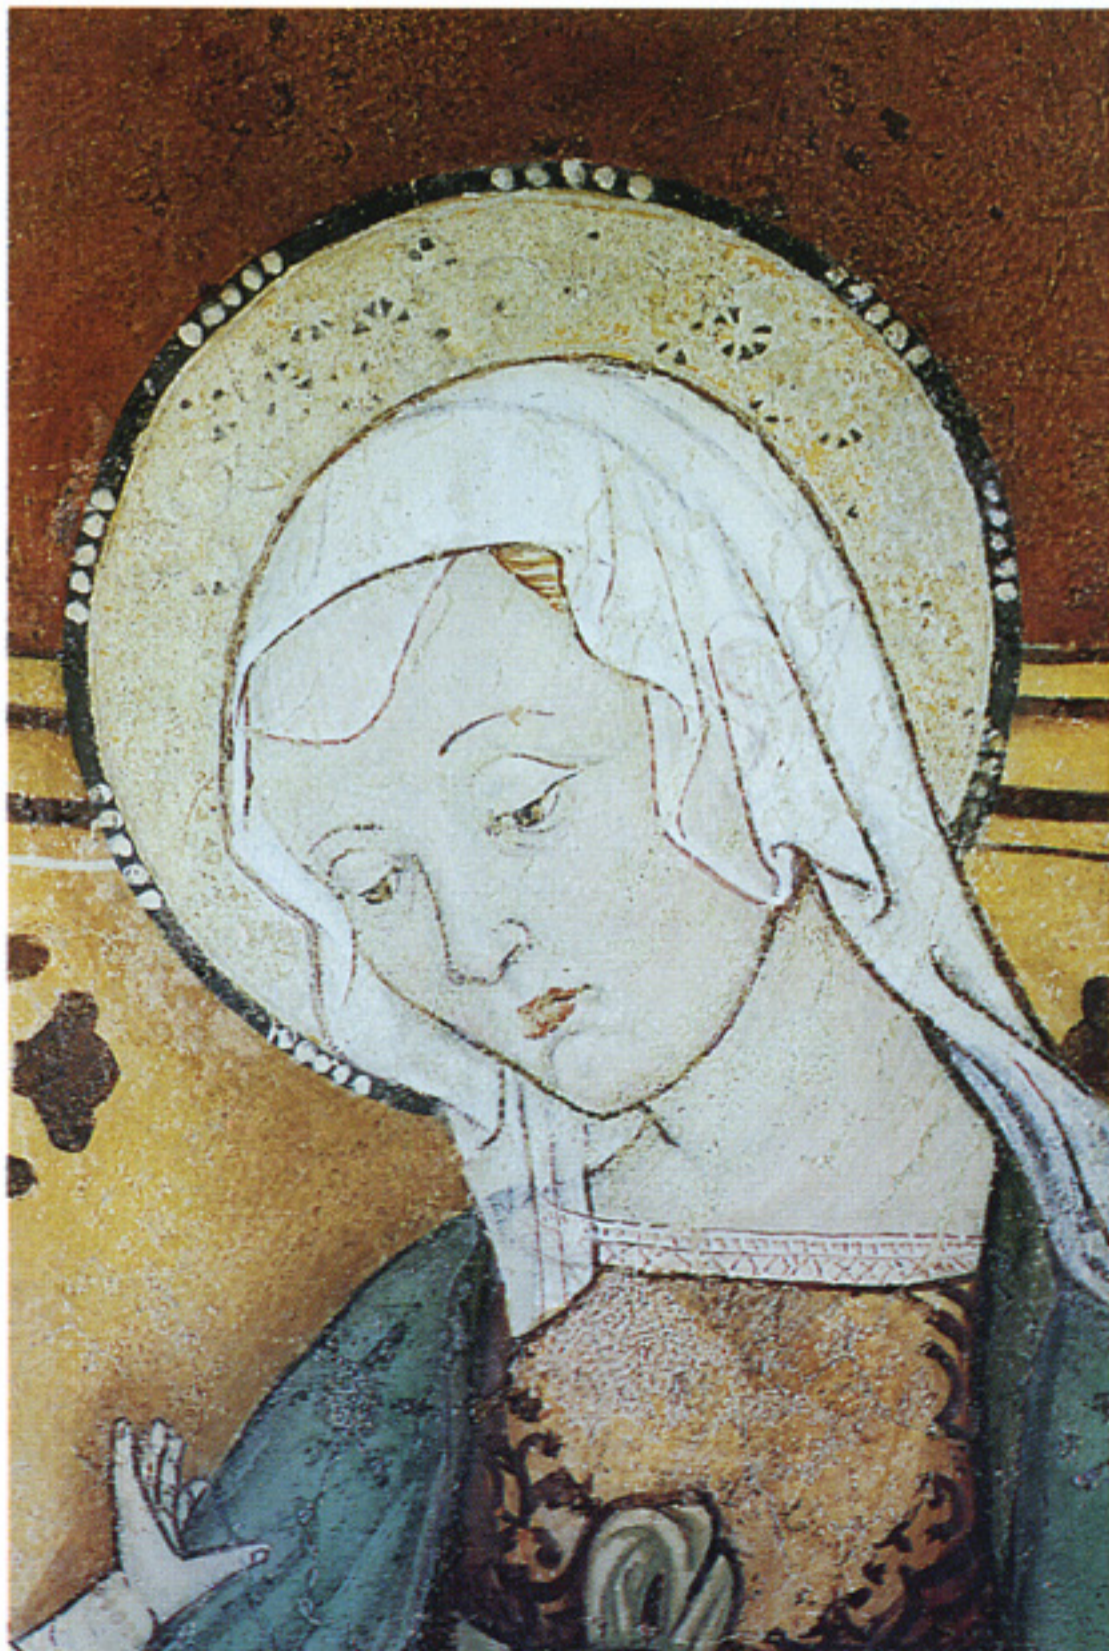
Sulla parete sinistra, all'interno di una nicchia centinata, contornata da una cornice modanata in pietra serena, è raffigurata una *Madonna in trono con Bambino tra i SS. Stefano e Sebastiano*. Nel sottarco sono inoltre effigiati i SS. *Ansano e Vincenzo Ferrer* separati da una decorazione vegetale. Nella scena centrale, come nelle laterali, l'allineamento prettamente frontale dei personaggi sullo sfondo di un drappo appeso alla parete e la caratterizzazione delle singole fisionomie

sulla base di canonici attributi iconografici, conferiscono a tutta la rappresentazione un sapore decisamente devozionale. Le forme bloccate e irrigidite dei corpi, le soluzioni dure e geometriche dei particolari (ad es. il trono), sono esemplificazioni di una cultura semplice e popolare.

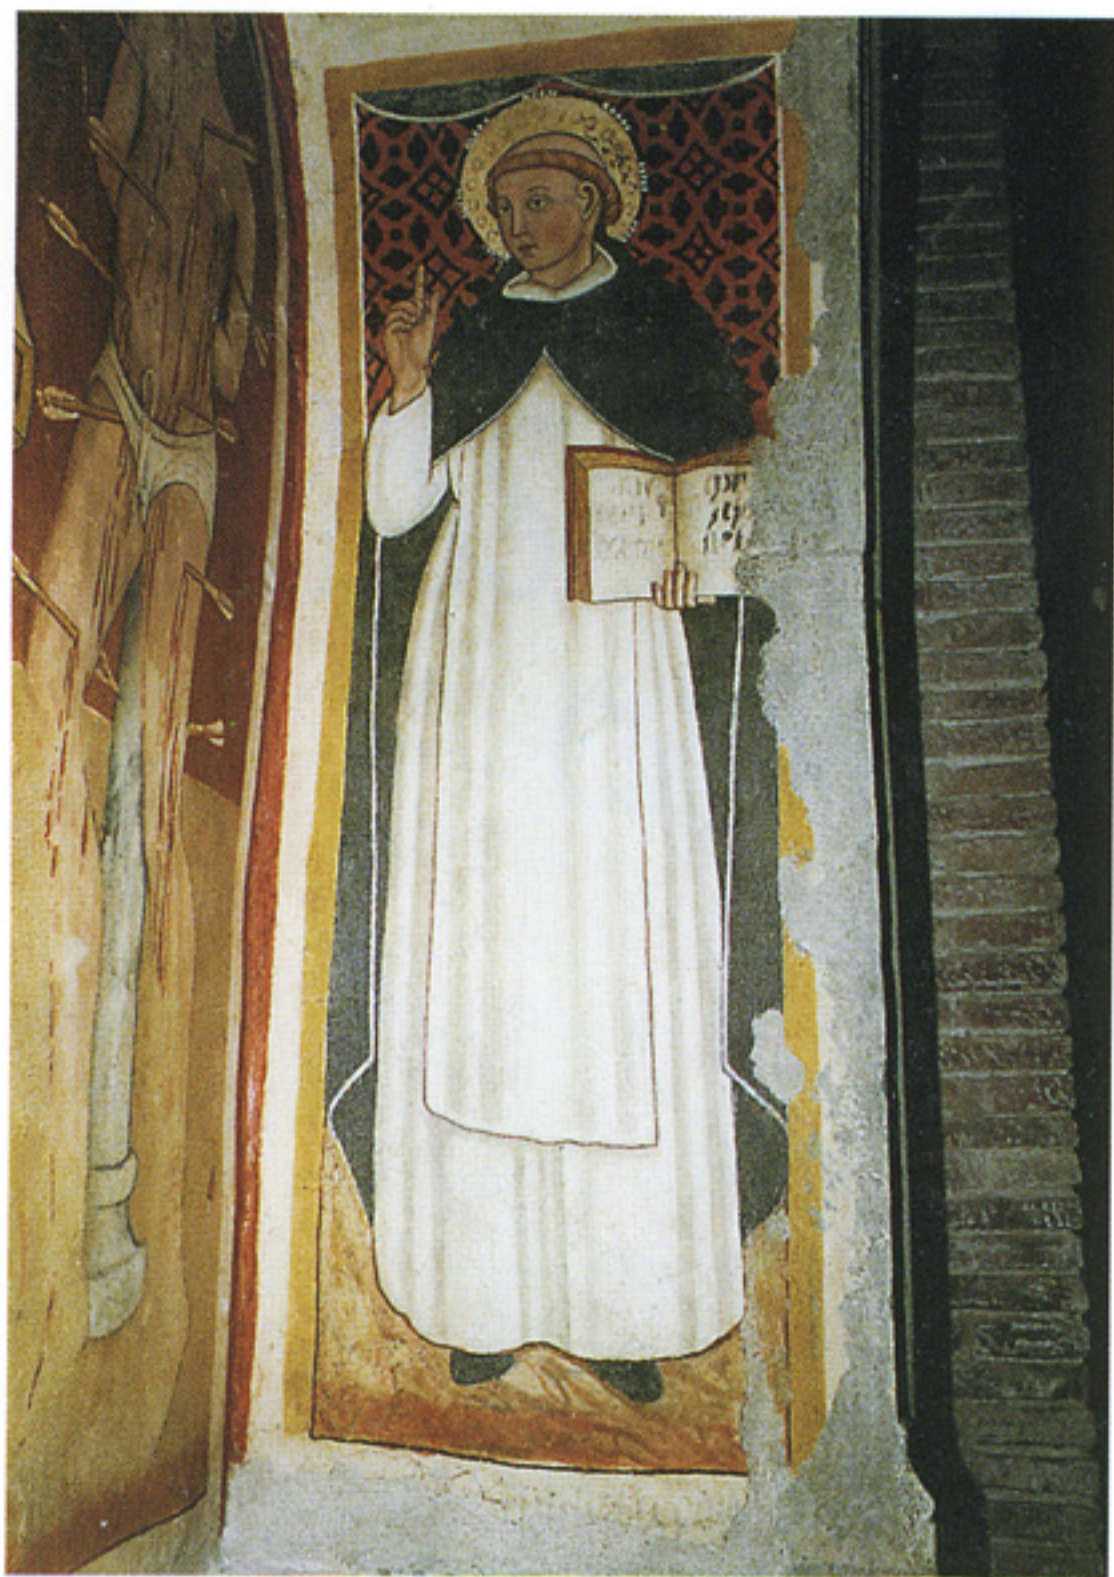
I pigmenti sono quelli più comunemente usati nell'affresco: per piccoli porzioni di cielo ed il manto della Madonna è stata usata l'azzurrite applicata a secco su un fondo nero a fresco, ora quasi completamente alterata in malachite per effetto dell'umidità. Le aureole, sulle quali sono evidenti decorazioni a punzone a forma di piccoli fiori, dovevano essere ricoperte da una lamina metallica andata completamente perduta.

Per quanto concerne lo stato conservativo del dipinto si riscontrava un forte degrado sia a livello strutturale che di superficie. Nel primo caso la problematica più grave era quella relativa agli ampi distacchi tra lo stato preparatorio ed il supporto murario. Minori in ordine di estensione, ma non di gravità, erano i distacchi e sollevamenti della pellicola pittorica (in alcune zone presenti nel caratteristico aspetto crateriforme, fenomeno questo derivante dalla spinta provocata dai sali al momento dell'evaporazione dell'umidità presente nella muratura), concentrati soprattutto nella parte superiore del dipinto.

La superficie pittorica, dopo la pulitura, si è rivelata estremamente abrasa e lacunosa.

Le operazioni di restauro sono consistite nel fissaggio e consolidamento degli strati preparatori e della pellicola pittorica, pulitura della superficie dipinta e, inoltre, nella restituzione del testo critico ovvero stuccatura e reintegrazione pittorica.

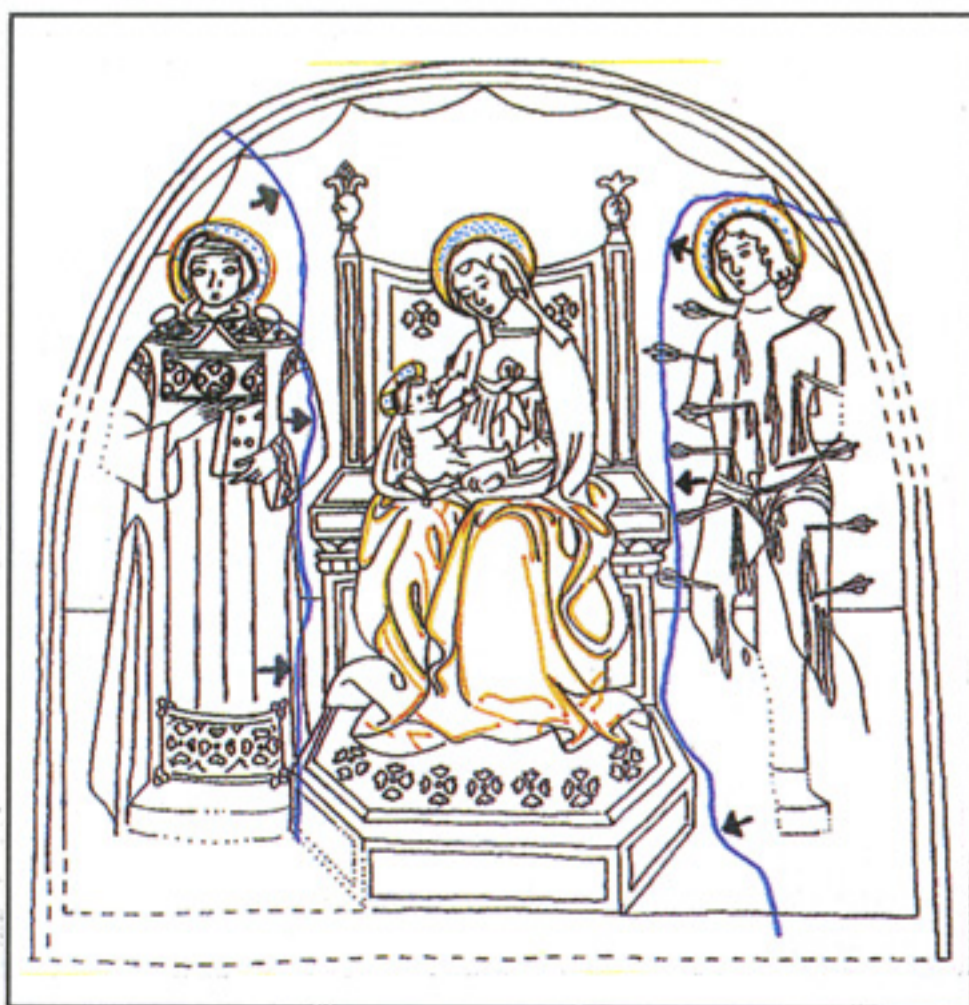
Il dipinto raffigurante *Madonna in trono con Bambino tra i SS. Stefano e Sebastiano* è stato eseguito con la tecnica dell'affresco, tecnica che si evince dalla suddivisione della superficie dipinta in più giornate di lavoro (per l'esattezza se ne riscontrano sei).

- Giornate
- Sovrapposizioni giornate
- Incisioni a fresco
- Incisioni a secco
- Compasso
- Punzonature
- Lamine
