Il fonte battesimale (XVI sec.)

della Chiesa di S. Giovanni Battista
in San Gemini

Note di restauro n. 2

il restauro del fonte battesimale: metodologia e materiali

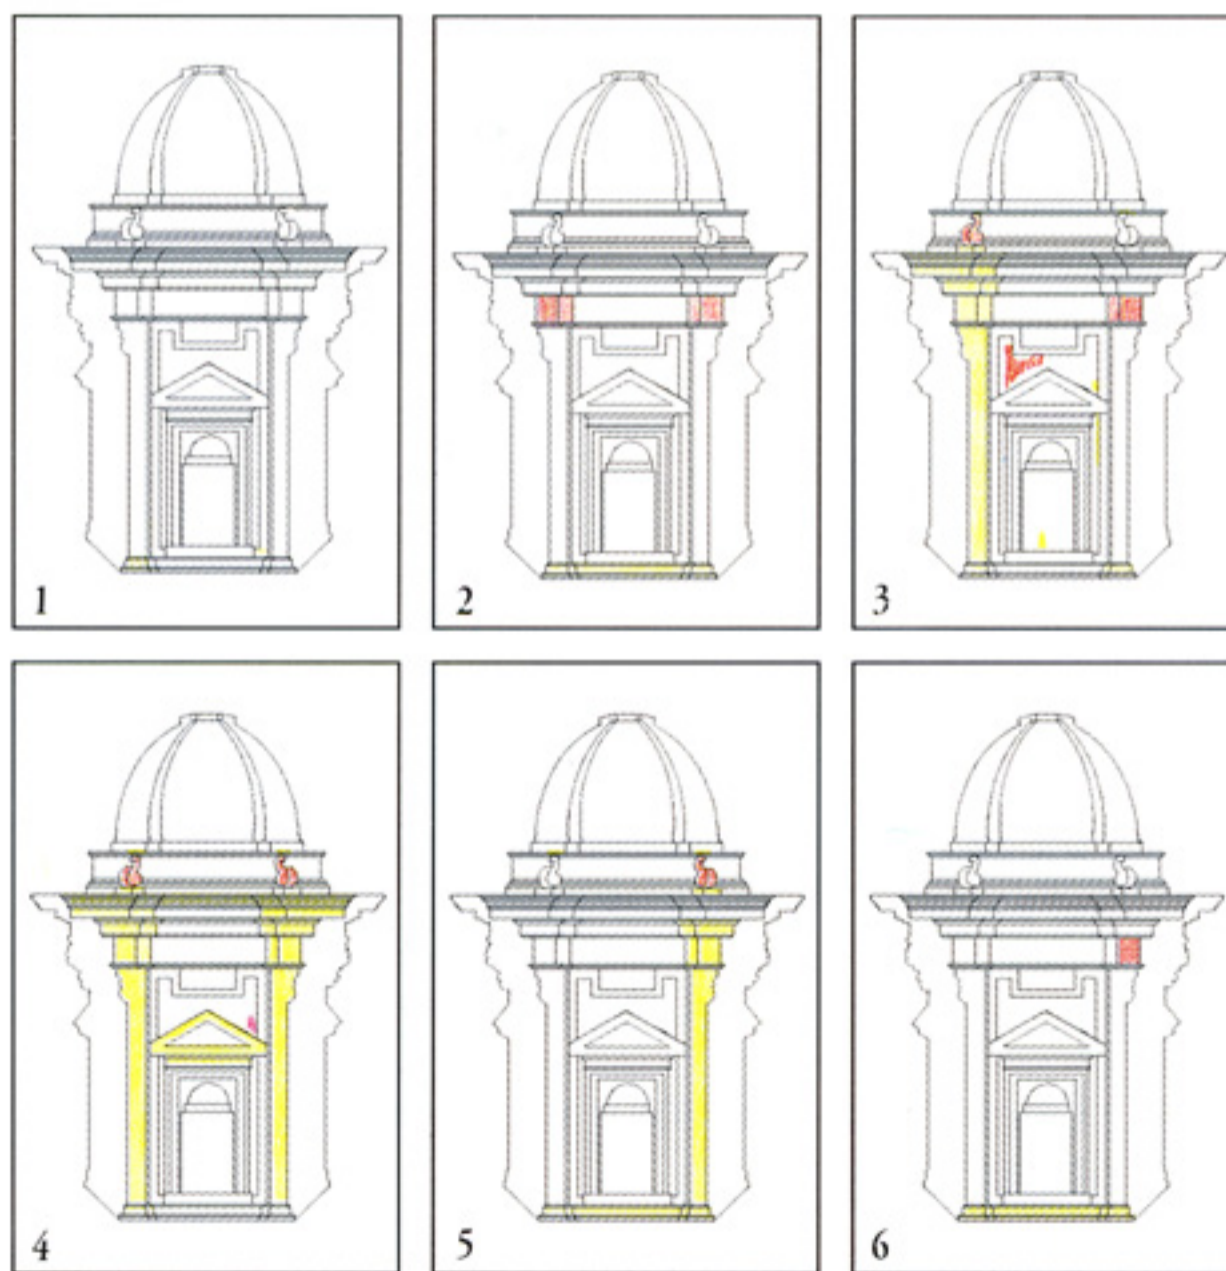
Rilievo grafico

- Parti della struttura danneggiate o mancanti ricostruite
- Elementi decorativi perduti

La permanenza della copertura lignea del fonte battesimale nell'ambiente umido della chiesa ha causato nel tempo l'indebolimento della struttura e dei collanti causando da un lato il distacco di parte degli intagli e delle modanature che nel corso del tempo è andata perduta e, fattore più grave, ha favorito un intenso attacco di anobidi i quali, dopo aver eroso quasi totalmente un fronte del tamburo poligonale si erano diffusamente distribuiti su tutta la superficie lignea. Il grave stato di degrado era celato da una carta ottocentesca applicata come fodera.

Vecchi restauri e manutenzioni d'emergenza hanno salvato da perdita sicura alcuni intagli e cornici ma l'uso improprio di viti e chiodi in ferro ha tuttavia provocato spaccature e ammaccature del legno. Le verniciature, inoltre, a base di colle organiche, olio ed altre sostanze non identificate avevano alterato notevolmente l'aspetto cromatico dell'essenza di noce e in taluni casi erano così spesse da occludere i profondi e delicati intagli.

La prima fase d'intervento ha pertanto comportato la pulitura delle superfici con mezzi meccanici ove necessario previo ammorbidimento delle sovrapposizioni e l'uso di sverniciatore neutro anche all'interno dopo aver rimosso la carta di foderatura.

Il manufatto è stato sottoposto quindi alla disinfestazione, ripetuta due volte nell'arco di quattro mesi, con fumogeni in camera stagna e ad imbibizione con PER-XIL dato a pennello. Il consolidamento a PARALOID B 72 in diluente nitro ha interessato le parti gravemente danneggiate dall'azione degli insetti xilofagi mentre quelle giudicate irrecuperabili sono state sostituite con inserti in noce stagionato. Gli intagli distaccati o mobili sono stati incollati, le modanature più grandi fissate con piccoli perni in legno, le fenditure risanate con tasselli. Sono stati infine ricollocati nella loro posizione originale un frontespizio ed altri piccoli intagli rimontati in posti non pertinenti.

Per equilibrare le forme della struttura architettonica compromesse dalla perdita di notevoli porzioni della trabeazione e di altri elementi si è ritenuto opportuno procedere alla ricostruzione delle stesse usando legno di noce affine per venatura e consistenza senza riproporre tuttavia gli intagli.

La lucidatura, infine, è stata effettuata con miscela a base di olio di lino cotto, cera vergine d'api e cera carnauba.
